Laboratoř kardiovaskulární biomechaniky  
Ústav mechaniky, biomechaniky a mechatroniky  
Fakulta strojní, ČVUT v Praze

**Bezkontaktní měření vzdálenosti  
optickými sondami  
MICRO-EPSILON**

Měření:  
8. 4. 2008

Trubička: Latex – vnitřní průměr 10mm – tloušťka 0,8mm

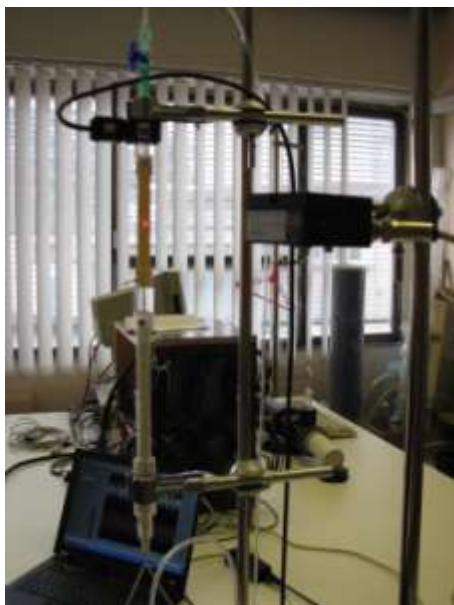
Obr. 1: Měřicí soustava (bez instalovaného pozadí) pro statické měření sondou 1.

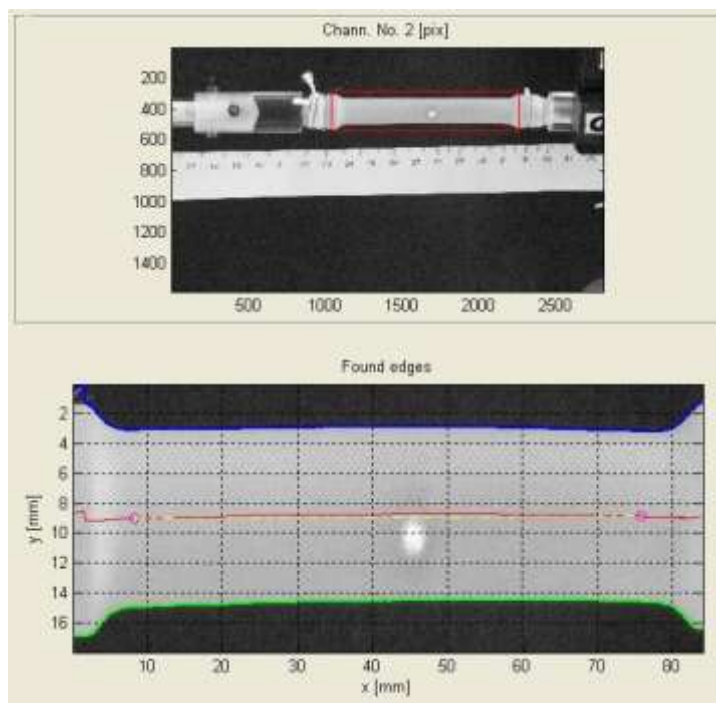
Obr. 4: Vyhodnocení snímků z digitálního fotoaparátu. Odečet měřítka a převod do délkové míry. Odečet průměru trubičky probíhal v místě osvětlení laserem (světlá skvrna na trubičce). Pro foto-měření 1.

Metoda foto-měření stanovuje změnu poloměru trubičky ze dvou protilehlých hran trubičky ze snímku měřené scény. Tyto hrany trubičky se však nacházejí v přibližně kolmém směru po obvodu na oblast povrchu osvětlenou laserem. Rozměry objektů na snímku jsou stanoveny lineárně z poměru mm/pix, délkové měřítko je součástí snímané měřicí scény, viz obr. 4.

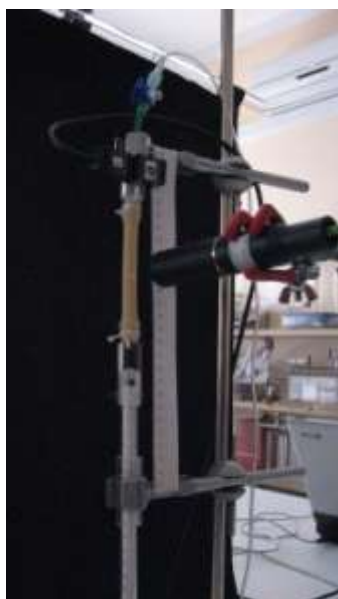
Obr. 5: Měřicí soustava pro statické měření sondou 2.

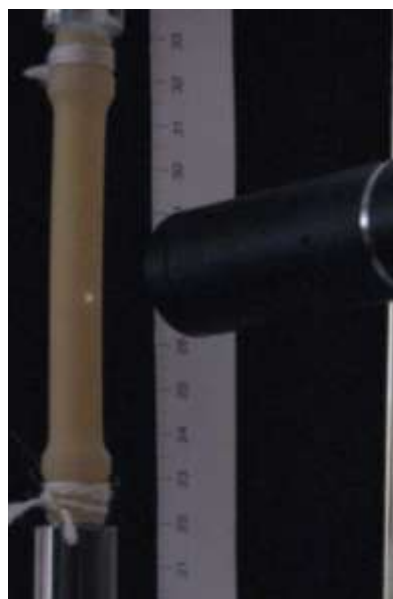
Obr. 6: Detail měřicí soustavy pro statické měření sondou 2.

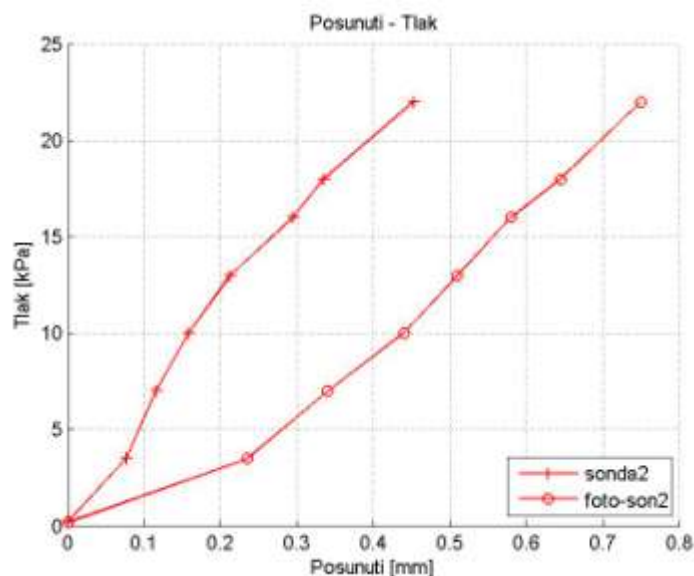
Obr. 7: Zatěžovací křivky pro měření sondou 2 a foto-měření 2.

Vyhodnocené zatěžovací křivky ze sondy a foto-měření (obr. 7) se opět liší na počátku tlakování, to opět pravděpodobně odpovídá asymetrii trubičky a nejednoznačnému definování topologického místa na trubičce, pro něž byla měření provedena.

Konfokální sonda má vyšší přesnost než první sonda, v našem případě okolo 1  $\mu\text{m}$ , výrobce udává rozlišení sondy 0,4  $\mu\text{m}$ . Průměr osvětleného políčka sondy je dle výrobce 0,2 mm, ale závisí na poloze měřeného objektu v měřícím poli sondy. Měřená oblast stěny trubice je tedy u sondy 2 přibližně 10x menší než u sondy 1.

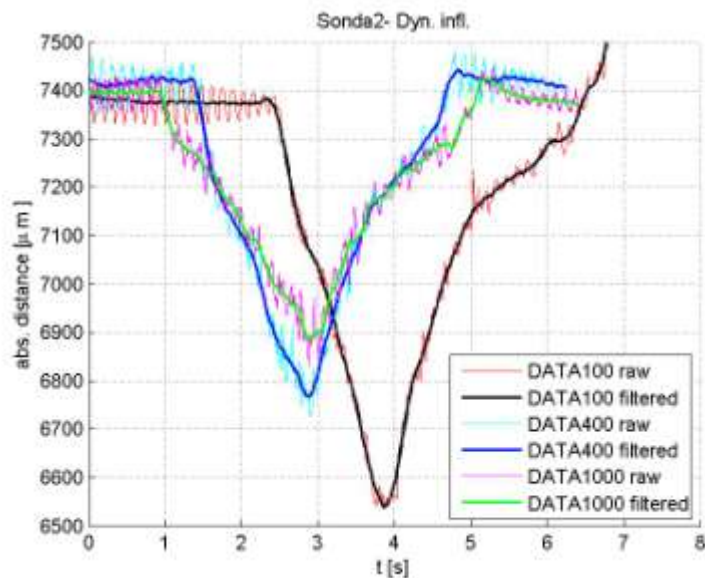
Obr. 9: Grafy filtrovaných a nefiltrovaných signálů ze sondy 2 při dynamickém inflačním testu v čase, pro dané 3 vzorkovací frekvence. Signál je absolutní vzd. od senzoru v  $\mu\text{m}$ .

Naměřená data ze sondy (obr. 9) vykazují kromě naměřených výchylek i pravidelnou mírnou oscilaci s amplitudou zhruba  $50 \mu\text{m}$ . Tato oscilace je patrně způsobena nedostatečnou tuhostí měřící soustavy, zejména možnou nezávislou deformací vertikálních stojanů se sondou a vzorkem. Jsou to zřejmě vlastní kmity měřící soustavy buzené z okolí, např. přecházení osob po podlaze v okolí měřící soustavy nebo manipulací z měřící aparaturou a kabely. Na záznamech z tlakových čidel tyto oscilace nejsou.

Tři měření pro různé společné vzorkovací frekvence sondy 2 a tlakového čidla, viz obr. 9 a 10.

Data ze senzoru v modu měření tloušťky vykazují mnohem vyšší nestabilitu než poměrně přesné měření vzdálenosti (obr. 9). Měřená tloušťka je v našem případě kolem 800  $\mu\text{m}$  a její změna (užitečný signál) menší než 100  $\mu\text{m}$ . Šum v datech, má podobnou amplitudu kolem  $\pm 75\text{-}100 \mu\text{m}$ , působí tedy dosti významné zkreslení výsledků, poměr signál/šum (v bezrozměrných jednotkách) je tedy okolo nebo spíše pod hodnotou 1. Signál v modu měření tloušťky je tedy signálem s nízkým poměrem signál/šum. Zvýšení tohoto poměru by šlo dosáhnout opakováním dynamického inflačního testu pro definovaný tvar tlakového pulzu v čase a následné průměrování měřeného signálu nebo nejlépe synchronizací optické sondy s tlakovou pomocí trigovacího signálu.

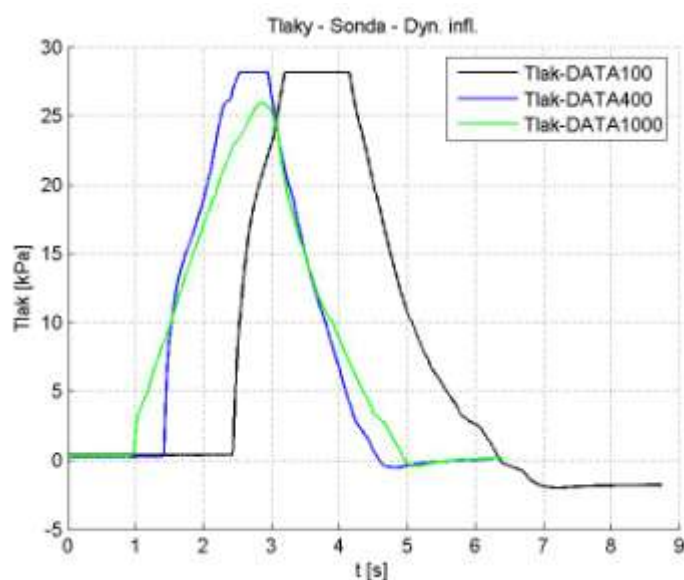
Křivky z tlakových sond (obr. 10) jsou hladké, na dvou pro DATA100 a DATA400 je patrný překmit tlaku nad měřící rozsah čidla.

Obr. 10: Grafy signálů z tlakových čidel pro dané vzorkovací frekvence.

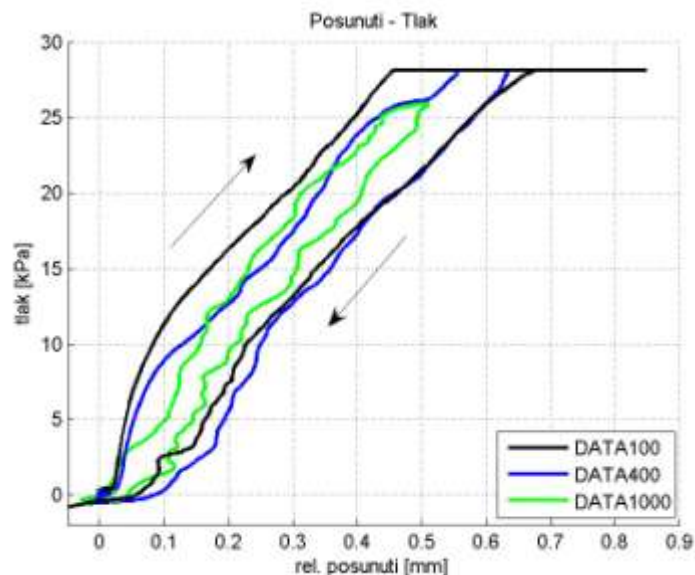
Obr. 11: Grafy zatěžovacích a odlehčovacích křivek pro dynamické měření, pro 3 vzorkovací frekvence. „Useknuté“ oblasti odpovídají překmitům tlaku nad měřený rozsah

Z důvodu absence trigování měřených dat bylo nutné ruční sesazení křivek posunutí a tlaku, podle počátečního náběhu v časové oblasti. Tato subjektivní chyba časového zpoždění křivek vnáší systematickou chybu do grafů posunutí-tlak. Překročení měřicího rozsahu u prvních dvou měření se projevuje vertikální hraniční čarou na grafu posunutí-tlak, „useknutou“ smyčkou.

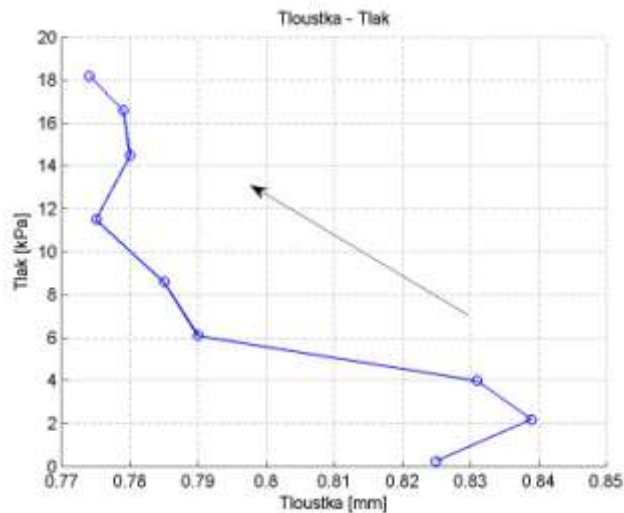
Obr. 12: Graf tloušťka-tlak pro statické měření tloušťky stěny trubičky. Směr posunu po křivce při zatěžování vyznačen šipkou.

Na grafu statického měření tloušťky je patrný velký rozkmit naměřených hodnot (obr. 12, tab. 3). Přesnost měření tloušťky stěny u této sondy je ovlivněna řadou parametrů, jako je např. průhlednost nebo odrazivost materiálu trubičky. V případě, že je intenzita světla odraženého od vnitřní hrany trubičky nízká, stanovení tloušťky je zatíženo větší chybou. Přesnější statické měření by vyžadovalo průměrování statických hodnot z delších časových úseků záznamu měřené tloušťky pro dané tlaky.

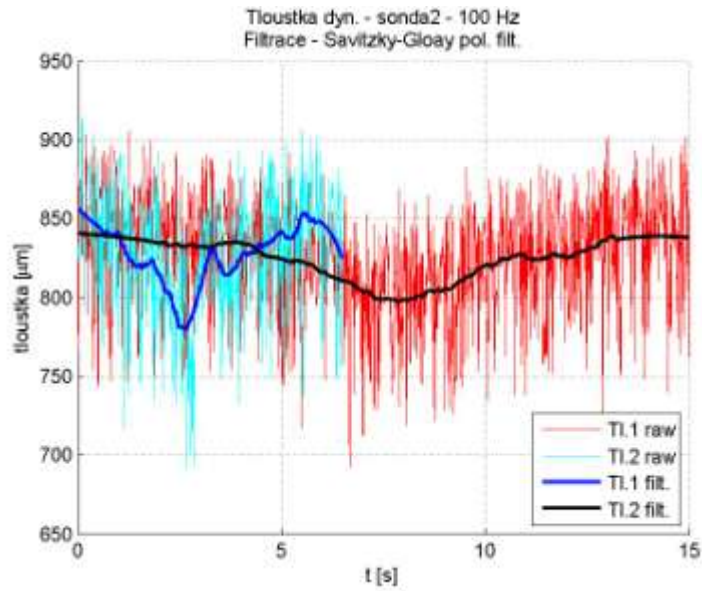
Obr. 13: Tloušťka stěny pro dvě dynamická měření (Tl.1 a Tl.2), pro každé měření data ze sondy a filtrovaná data.

Ruční sesazení křivek z tlakového čidla (obr. 14) a sondy (obr. 13) nebylo v tomto případě dobře možné. Filtrací naměřených dat se nepodařilo dostatečně konzistentně určit bod začátku reakce stěny trubičky na tlakování. Časový odstup křivek posunutí a tlaku zásadně ovlivňuje tvar smyčky na diagramu posunutí-tlak, tj. sklon zatěžovací a odlehčovací křivky a jejich vzájemnou hysterezi.

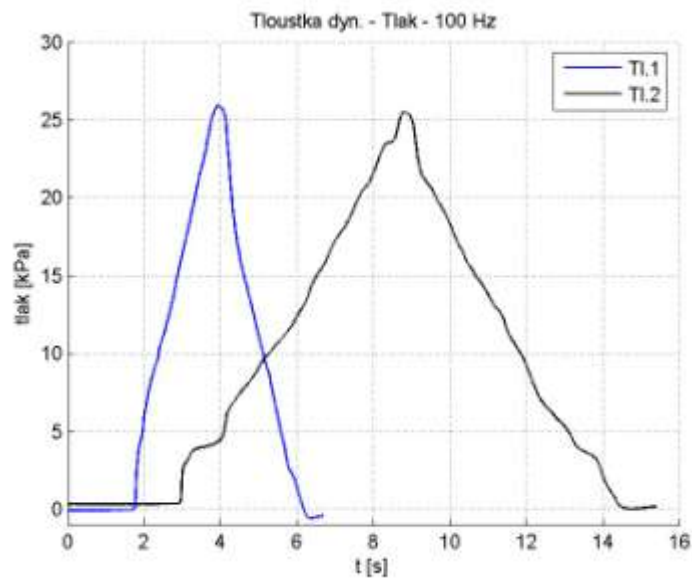
Obr. 14: Průběhy tlaků při dynamickém měření změny tloušťky trubičky.

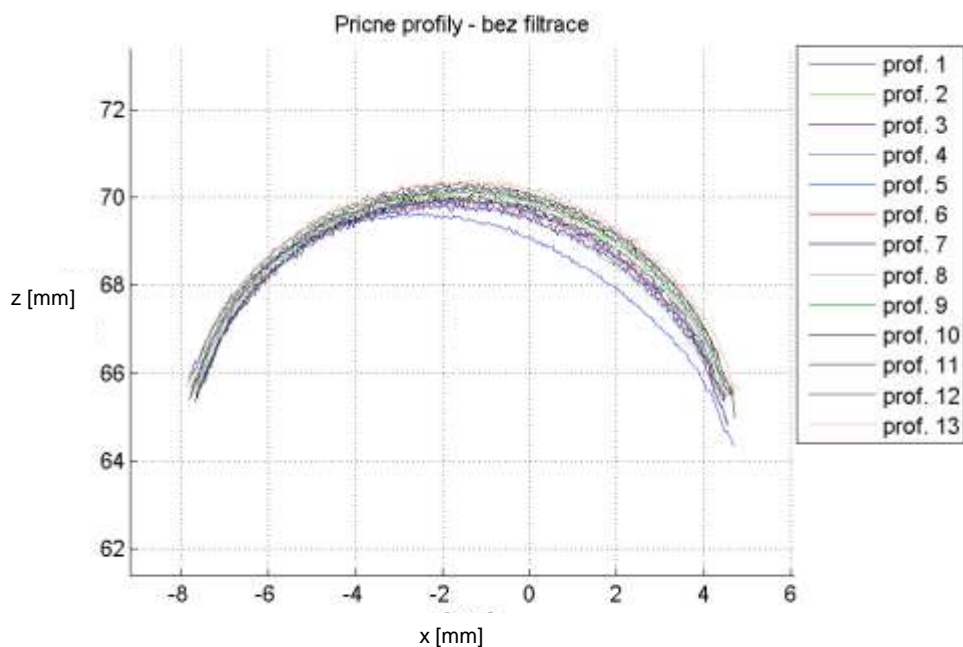
Obr. 17: Naměřená data z laserové skenovací sondy pro příčné uspořádání, naměřeno 13 profilů z jednoho místa trubičky (v axiálním směru) pro různé tlaky.

Profily naměřené sondou jsou složeny zhruba z 350 datových bodů. Šum v datech má amplitudu zhruba  $\pm 50 \mu\text{m}$  ve směru osy z (měřicí osa od sondy ke vzorku), výrobce udává

rozlišení v tomto směru 10  $\mu\text{m}$ . Největší přesnost sonda vykazuje ve střední oblasti měřicího pole, body na periférii měřicího pole nemusí splňovat všechny požadavky na přesnost, v našem případě příčný profil trubičky zasahuje pouze do střední oblasti měřicího pole, viz obr 15. Počet naměřených bodů každého profilu se liší v rámci jednotek bodů, tak jak se trubička deformovala a měřený profil pomalu „cestoval“ skrz měřicí pole. Pro tento typ měření s laserovou skenovací sondou musel být zvolen statický typ měření, postupné zaznamenávání naměřených profilů pro ustálené hodnoty tlaku. Pro příslušné dynamické měření (kterého je samozřejmě sonda schopna) by muselo být k dispozici jiné softwarové vybavení.

Jedno statické měření, hodnoty tlaku jsou v tabulce 4, naměřené profily na obr. 17. Uspořádání měřicí čáry paprsku je kolmo na osu měřené trubičky, viz obr. 15.

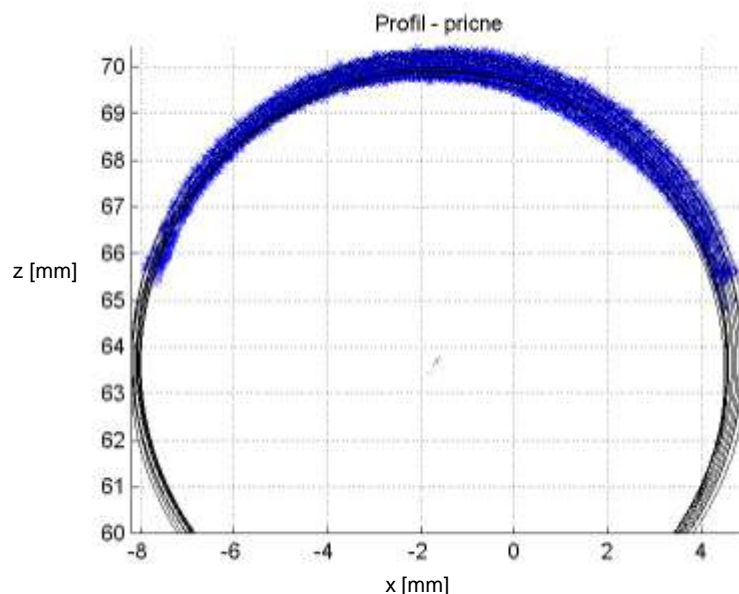
Tento přístup nám také umožní izolovat posunutí osy trubice (středu profilu), fitování proběhlo metodou nejmenších čtverců se 3 stupni volnosti (střed\_z, střed\_x, a poloměr kružnice), viz obr. 18. Minimalizujeme funkci 3 proměnných, která popisuje sumu kvadrátů odchylek poloměrů bodů od poloměru myšlené kružnice. Nevýhodou tohoto přístupu je, že pokud se tvar profilu trubice vzdálí od kruhového, tak výsledky budou zkreslené, z tohoto důvodu vynecháme pro fitování naměřený příčný profil č. 1, který je silně nekruhový.

Obr. 18: Kružnice vepsané do naměřených bodů příčného profilu trubice metodou nejmenších čtverců pro různé vnitřní tlaky. Pro první měřený profil neprovedeno – příliš velká odchylka od kruhovitosti.

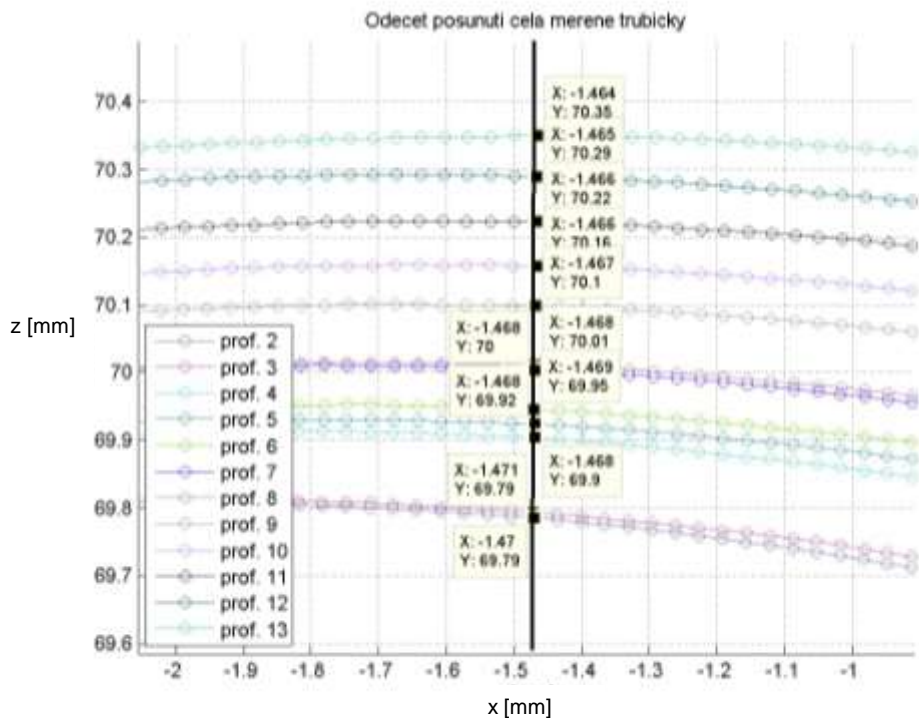
Vyhodnocení metodou, kdy budeme uvažovat pouze posun zvoleného bodu na čele měřeného profilu je jednodušší a bere v úvahu pouze lokální posunutí stěny trubice. Pro tento účel je nutno naměřené profily vyhladit, použit je polynomiální aproximační filtr Savitzky-Golay, viz obr. 20. Pro toto vyhodnocení, jako referenční polohu čela trubice bereme měřený profil č. 1, jeho nekruhovitost (obr. 17) nám v tomto případě nevadí a počáteční větší posunutí bude ve shodě s již naměřenými daty na čele trubice, kde bylo také delší počáteční posunutí. Relativní posunutí čela příčného profilu trubičky je na obr. 21.

Obr. 20: Odečet hodnot posunutí na čele měřeného profilu (filtrováno). Čelo identifikováno dle lokálního maxima posledního profilu ( $x = -1,464$ ), poté odečteny hodnoty v této z-ové souřadnici (nebo nejbližší možné) ze všech profilů, hodnoty viz tab. 4. Hodnoty na obr. x odpovídají směru z.

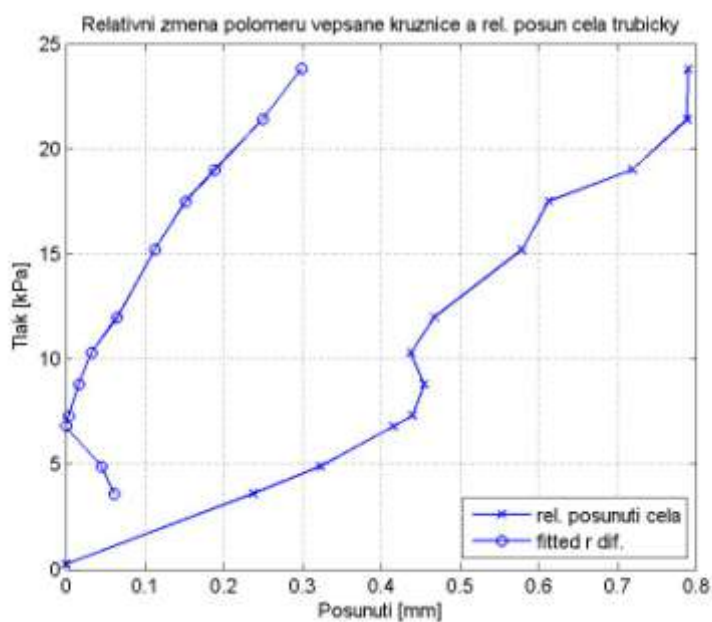
Obr. 21: Graf hodnot relativního posunutí čela měřeného příčného profilu trubičky (počáteční hodnota až 4. měřená) a změna poloměru kružnic vepsaných do naměřených bodů příčného profilu.

Poloměr vepsaných kružnic z počátku tlakování paradoxně klesá (chyba kruhovitosti), ale znovu po jistém radiálním předeptnutí a vyrovnání tvarových nepřesností trubičky stabilně lineárně roste, viz obr. 21. Hodnoty zjištěných poloměrů jsou uvedeny v tab. 4. Jako výchozí referenční poloměr byl zvolen minimální zjištěný, který ale z výše uvedených důvodů je až 3 v pořadí (odpovídá 4. měření), proto je křivka z počátku zatěžování zalomena a celkově oproti ostatním bude posunuta doleva. Graf relativní změny fitovaného poloměru je na obr. 21.

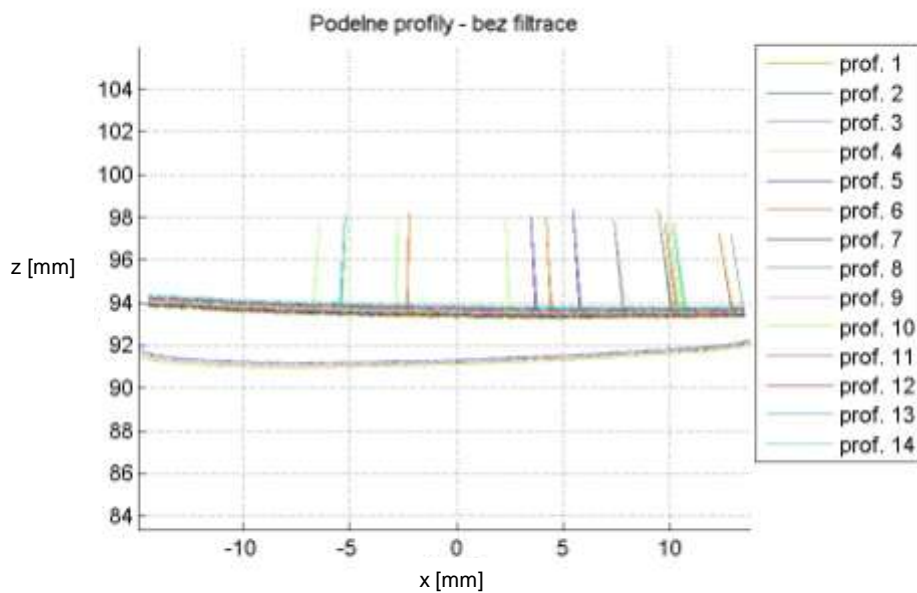
Obr. 24: Naměřená data z laserové skenovací sondy pro podélné uspořádání, naměřeno 14 profilů z jednoho místa trubičky pro různé tlaky (v obvodovém směru). První tři profily (dole) nejsou do vyhodnocení zahrnuty.

První 3 naměřené profily (obr. 24) vykazují skokovou deformaci přes 2 mm mezi kroky 3 a 4 a proto nebudou do vyhodnocení zahrnuty. Pravděpodobně k tomuto měření nepatří a jedná se o chybu v kompletaci dat. Křivka posunutí-tlak tedy bude začínat na hodnotě tlaku při kroku 4 a bude posunuta směrem k nižším hodnotám posunutí stěny trubičky. Hodnoty posunutí byly odečteny jako nejbližší kladné hodnoty k 0 v z-ovém směru, to je místo na trubičce, ležící v měřicí ose sondy uprostřed měřicího pole. Odečtené hodnoty jsou v tabulce 5 a na obr. 25.

Jedno statické měření (softwarové omezení) pro podélné umístění měřicí oblasti paprsku, rovnoběžně s osou měřené trubičky, viz obr. 22 a 23. Tentokrát měříme podélný profil trubičky. Hodnoty tlaku jsou uvedeny v tabulce. 5., naměřené profily na obr. 24.

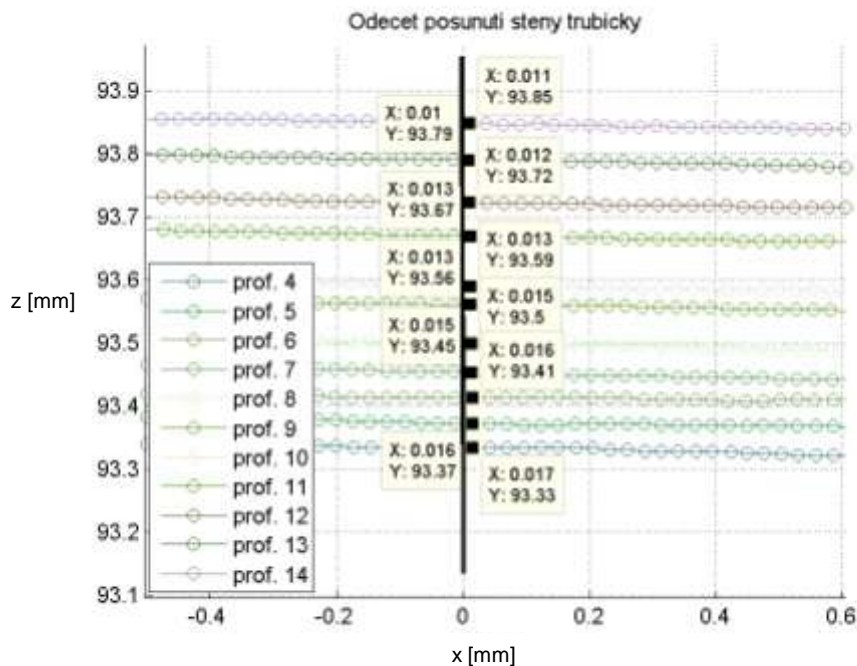
Obr. 25: Odečet hodnot posunutí měřených podélných profilů (filtrováno, S-G filtr). Hodnoty posunutí ve směru x odečteny v okolí středu měřicího pole sondy (nejbližší bod v kladném směru x). Odečtené hodnoty jsou uvedeny tabulce 5.

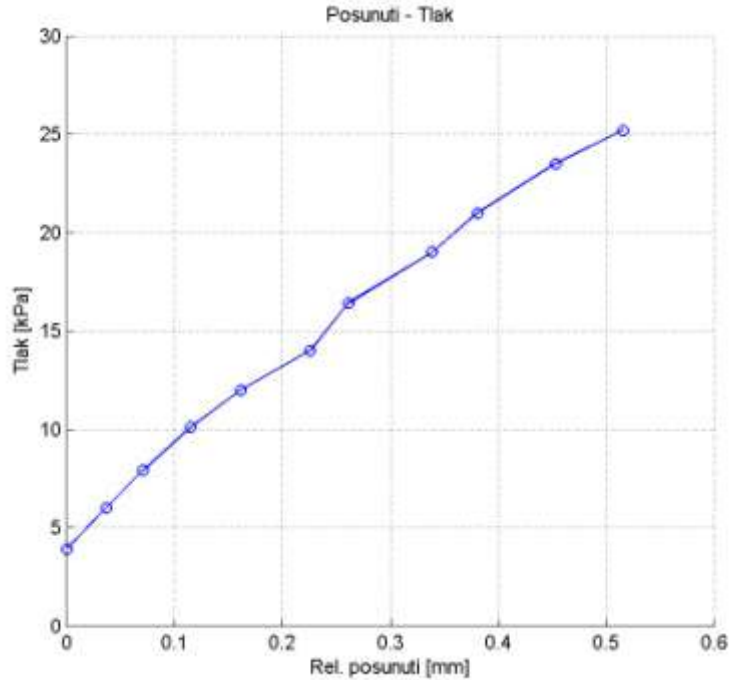
Obr. 26: Graf relativního posunutí trubičky v místě středu měřicího pole sondy<sub>3</sub>, při podélném měření. Hodnoty jsou uvedeny tabulce 5.
